## PROGRAM PRAC KONSERWATORSKICH

Ambony (XIX w.) i chrzcielniczy (XIX w.),  
stanowiących wyposażenie ruchome kościoła parafialnego  
p.w. Narodzenia Najświętszej Maryi Panny w Mińsku Mazowieckim

Parafia Rzymskokatolicka p.w. Narodzenia Najświętszej Maryi Panny  
w Mińsku Mazowieckim  
05-300 Mińsk Mazowiecki, ul. Kościelna 1

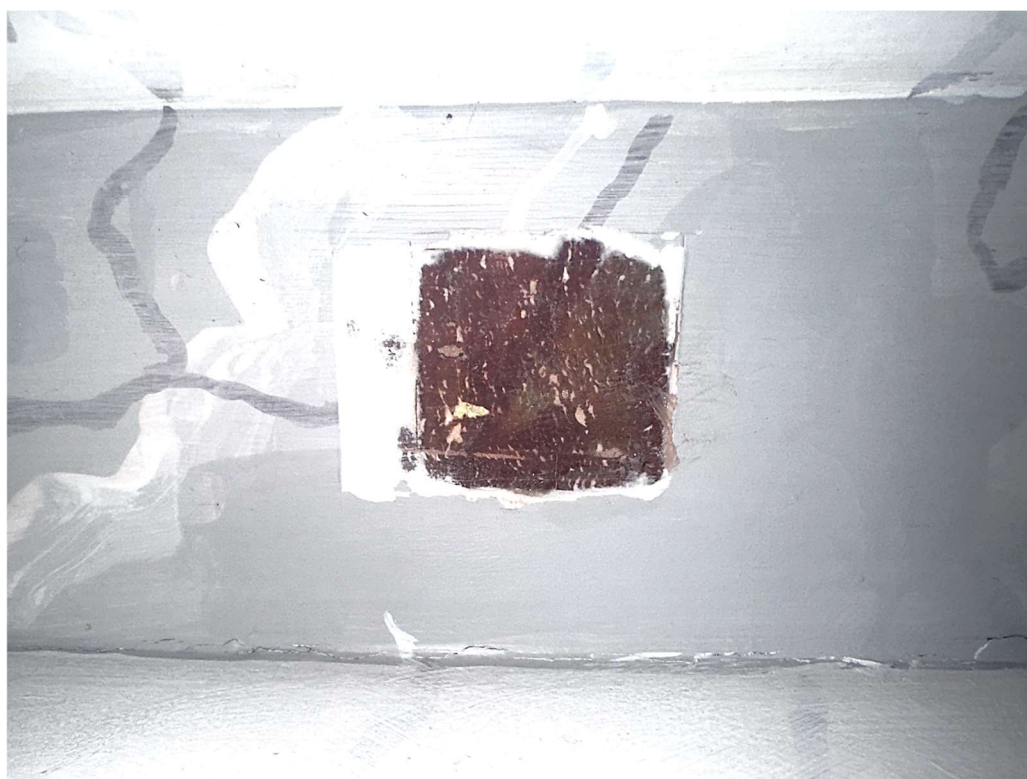
Fot. nr 4.

Ambona i chrzcielnica w latach 2009-2011 poddawane były zabiegom konserwatorskim podczas których zaniechano konserwacji lub rekonstrukcji oryginalnej polichromii. Obecna polichromia w postaci szarobiałej marmoryzacji wykonana na grubym podkładzie akrylowym jest nie spójna z rozwiązaniami oryginalnymi potwierdzonymi zastanymi odkrywkami (Fot. nr 4). Na ich podstawie można stwierdzić, że pierwotnie obiekty posiadały marmoryzację skomponowaną na odcieniach czerwieni, brązach i zieleni, która została wyeksponowana w latach 2018-2022 na ołtarzu głównym i prospekcie organowym podczas prowadzonych prac konserwatorskich.

XIX wieczna ambona z kościoła parafialnego p.w. Narodzenia NMP w Mińsku Mazowieckim. Widok odkrywki na koszu eksponującej pierwotną polichromię.

Planowany zakres prac będzie obejmował usunięcie metodami mechaniczno-chemicznymi obecnej marmoryzacji i akrylowego podkładu oraz wyeksponowanie pierwotnej warstwy malarskiej. Po usunięciu współczesnych nawarstwień drewno należy poddać szczegółowym oględzinom i w przypadku występowania destrukcji spowodowanej obecnością insektów przeprowadzić zabiegi biobójcze i wzmacniające. Oryginalną warstwę malarską powinno się oczyścić a ubytki zapraw uzupełnić. W przypadku występowania mniejszych ubytków polichromii należy wykonać uzupełnienia metodą scalająco-naśladowczą farbami olejnymi na spoiwie żywicznym. Jeżeli obszar zniszczeń oryginalnej polichromii będzie znaczący przewiduje się wykonanie rekonstrukcji marmoryzacji nawiązując do rozwiązań z ołtarza głównego.

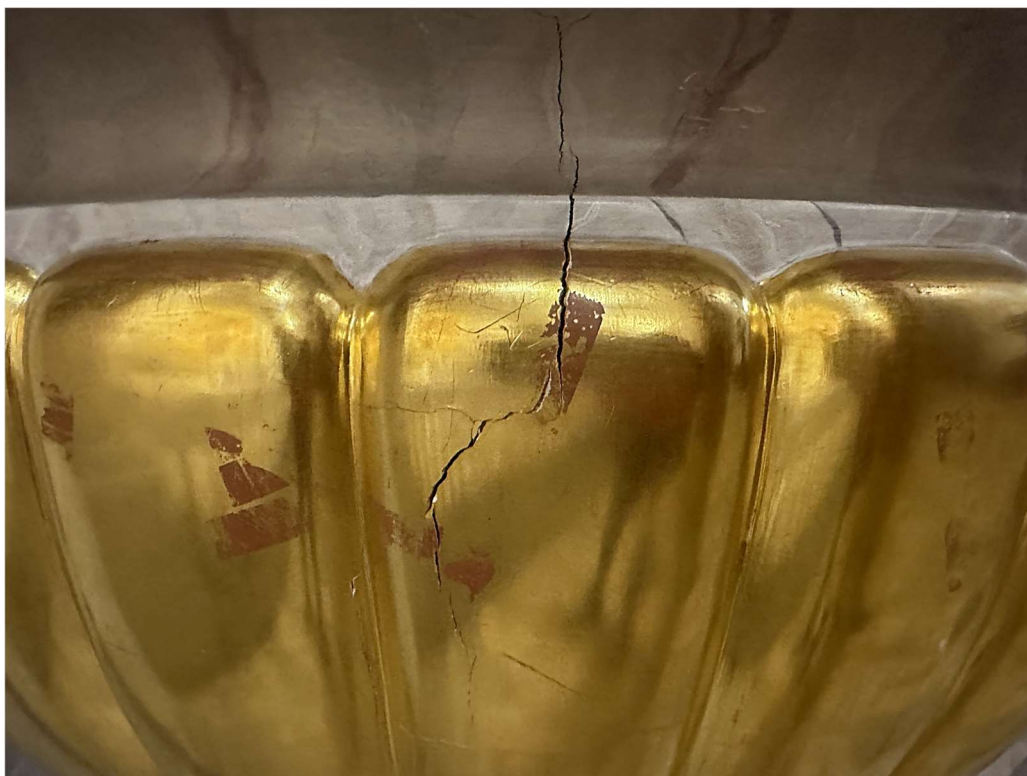
W kolej zmiany temperaturowo-wilgotnościowe wynikające z codziennej eksploatacji świątyni odpowiedzialne są za miejscowe rozluźnienie połączeń stolarskich. Specyfika drewna zmieniającego objętość pod wpływem stopnia wilgotności spowodowało miejscowe pęknięcia (Fot. nr 5).

Fot. nr 5. XIX wieczna chrzcielnica z kościoła parafialnego p.w. Narodzenia NMP w Mińsku Mazowieckim. Widok spękania powstałego w wyniku zmian temperaturowo -wilgotnościowych.

7. Sklejenie rozluźnionych połączeń stolarskich zastosowaniem kleju klasy D4
8. Uzupełnienie drobnych ubytków zapraw specjalistycznym kitem Sentilor oraz opracowanie powierzchni uzupełnień.

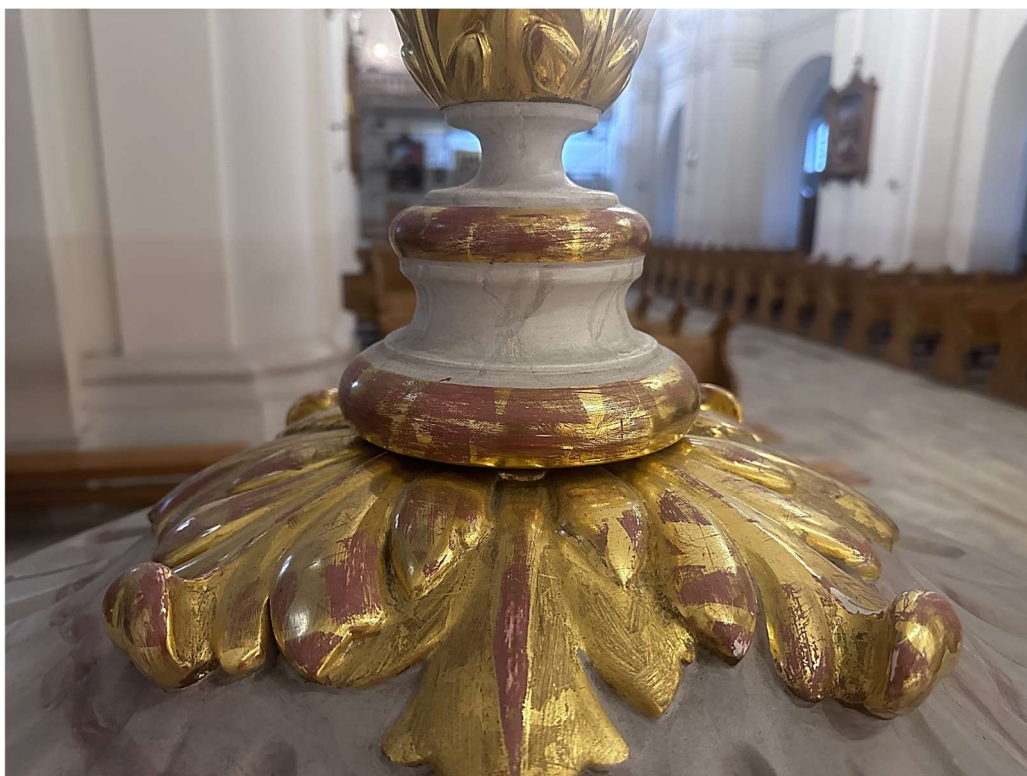
Do zniszczeń o charakterze mechanicznym można zaliczyć wszelkie działania, w wyniku których struktura zabytku uległa uszkodzeniom związanym z niewłaściwym postępowaniem. Do tej grupy można zaliczyć zniszczenia powierzchni pozłoty powstałe poprzez otarcia, które wyeksponowały czerwone podkłady pulmentowe (Fot. nr 6,7). Miejsca

Fot. nr 6. XIX wieczna chrzcielnica z kościoła parafialnego p.w. Narodzenia NMP w Mińsku Mazowieckim. Widok uszkodzeń mechanicznych pozłoty na zwieńczeniu nakrywy misy.

Uszkodzoną mechanicznie, w dolnych strefach pozłotę chrzcielnicy należy odtworzyć z zastosowaniem złota płatkowego 23<sup>3</sup>/<sub>4</sub>K zgodnie z techniką oryginału.

10. Wykonanie złocień w miejscach występowania uszkodzeń mechanicznych z zastosowaniem złota płatkowego 23<sup>3</sup>/<sub>4</sub>K zgodnie z techniką oryginału.

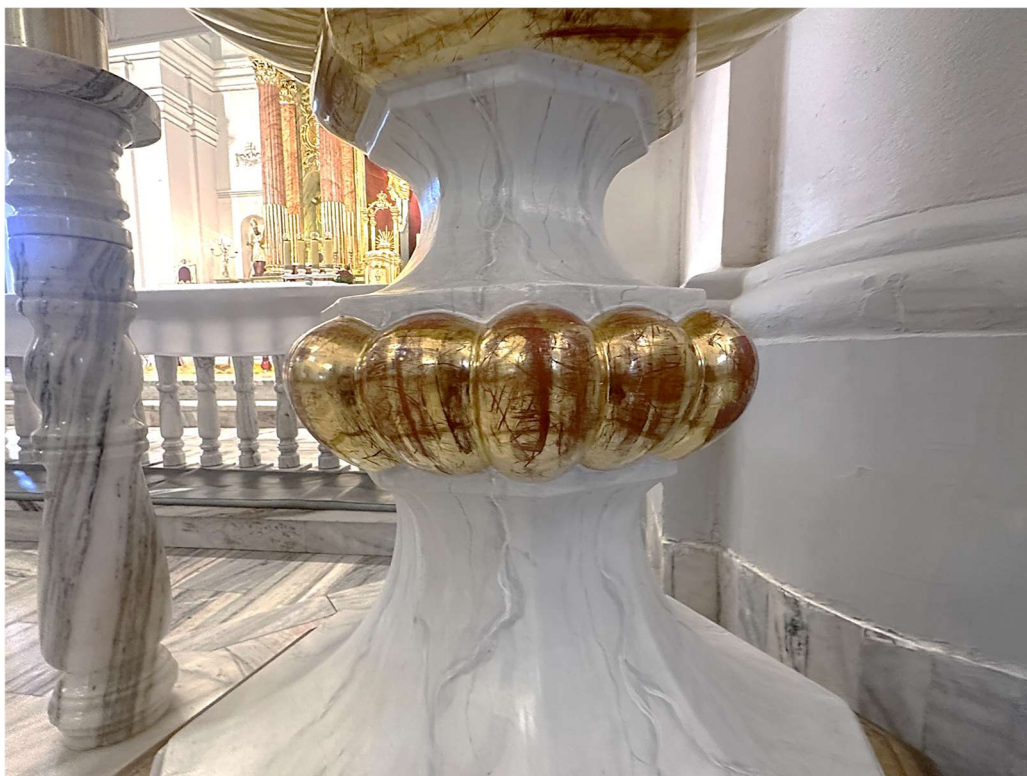
Fot. nr 7. XIX wieczna chrzcielnica z kościoła parafialnego p.w. Narodzenia NMP w Mińsku Mazowieckim. Widok uszkodzeń mechanicznych pozłoty w części środkowej obiektu.

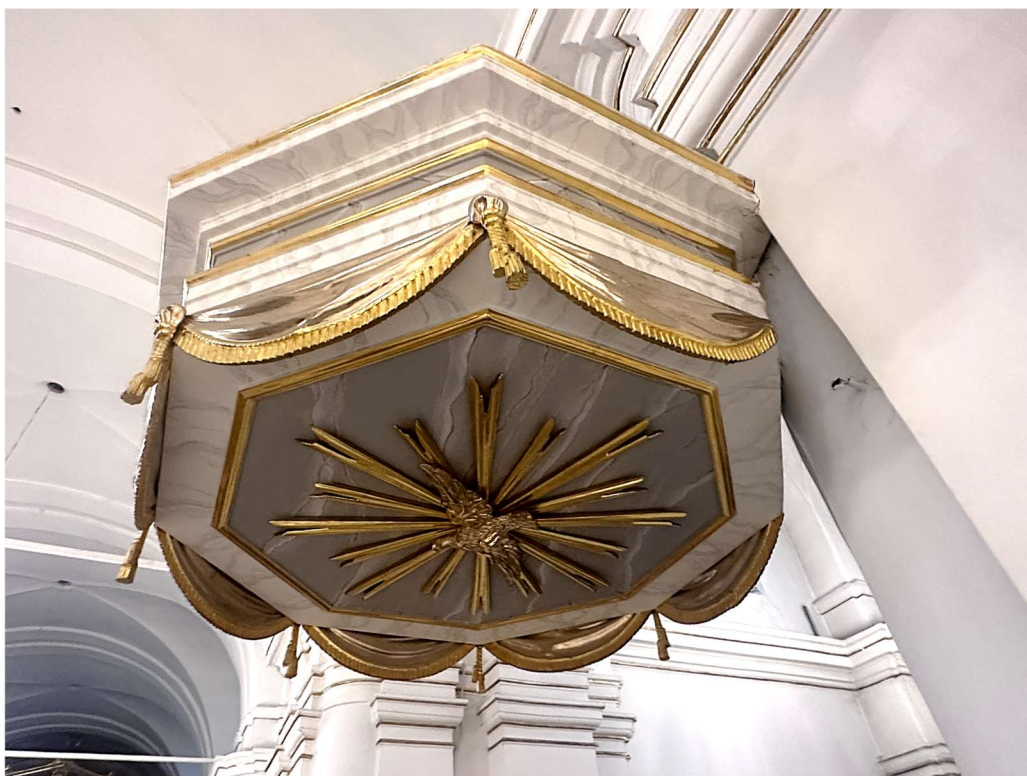
ich występowania znajdują się w dolnych partiach najbardziej narażonych na tego typu uszkodzenia. Stan warstw pozłotniczych w górnych partiach można określić jako dobry niewymagających ingerencji konserwatorskich (Fot. nr 8).

Fot. nr 8. XIX wieczna ambona z kościoła parafialnego p.w. Narodzenia NMP w Mińsku Mazowieckim. Widok dobrego stanu zachowania pozłoty na baldachimie.
