## PROGRAM PRAC KONSERWATORSKICH

Ambony (XIX w.) i chrzcielniczy (XIX w.),  
stanowiących wyposażenie ruchome kościoła parafialnego  
p.w. Narodzenia Najświętszej Maryi Panny w Mińsku Mazowieckim

Parafia Rzymskokatolicka p.w. Narodzenia Najświętszej Maryi Panny  
w Mińsku Mazowieckim  
05-300 Mińsk Mazowiecki, ul. Kościelna 1

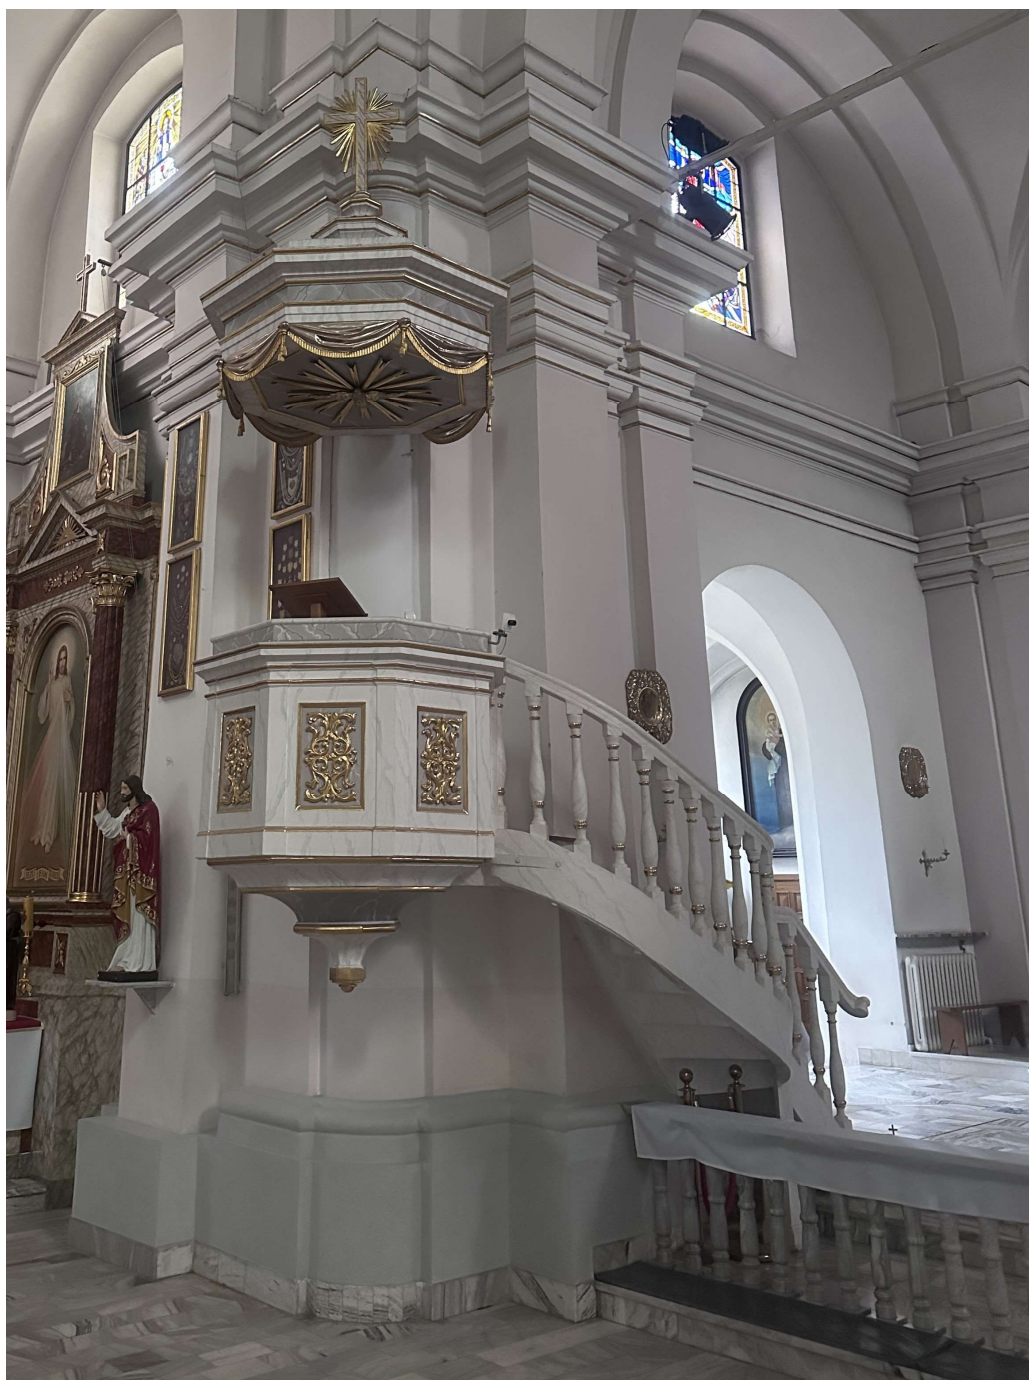
Fot. nr 2. XIX wieczna ambona z kościoła parafialnego p.w. Narodzenia NMP w Mińsku Mazowieckim. Widok całości obiektu w listopadzie 2023 roku.

Ambona usytuowana jest na filarze zachodnim na połączeniu prezbiterium i transeptu (Fot. nr 2). Stanowi rozbudowaną kompozycję architektoniczną składającą się z kosza z przyległymi schodami wejściowymi oraz baldachimu zwieńczonego krzyżem. Forma obiektu nawiązuje do rozwiązań klasycystycznych. Struktura architektoniczna wzbogacona została złożonym detałem rzeźbiarskim.

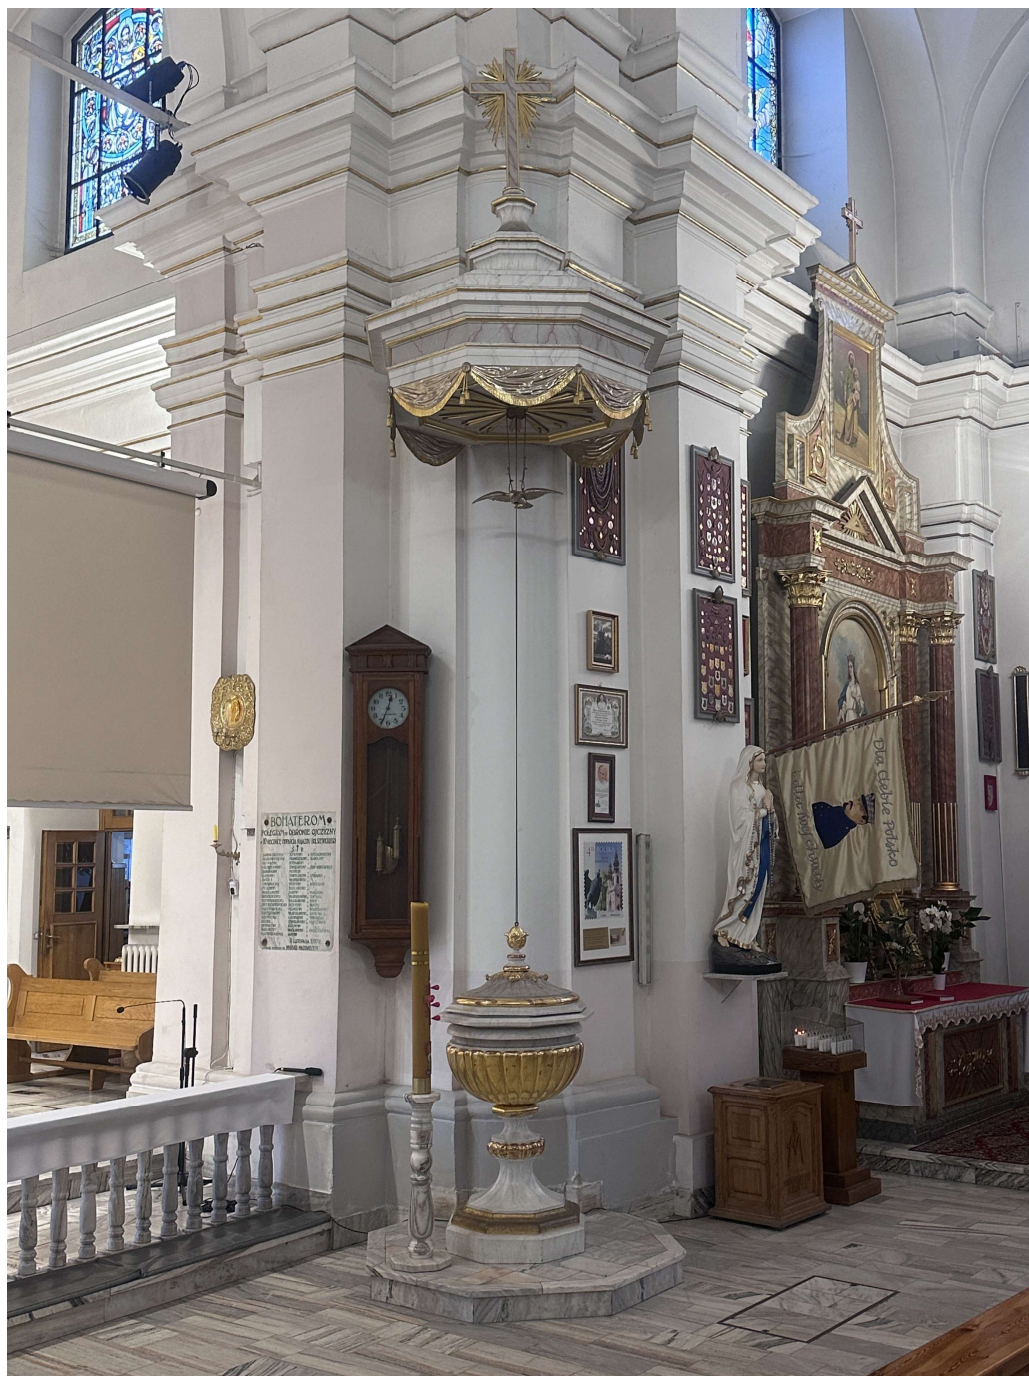
Fot. nr 3. XIX wieczna ambona z kościoła parafialnego p.w. Narodzenia NMP w Mińsku Mazowieckim. Widok całości obiektu w listopadzie 2023 roku.

Chrzcielnica, usytuowana jest na przeciwnym do ambony filarze wschodnim na połączeniu prezbiterium i transeptu (fot. nr 3). Stanowi symetryczną kompozycję architektoniczną składającą się z chrzcielnicy oraz baldachimu który formą i detałem odpowiada baldachimowi ambony. Forma obiektu nawiązuje do rozwiązań klasycystycznych. Struktura architektoniczna wzbogacona została złożonym detałem rzeźbiarskim.

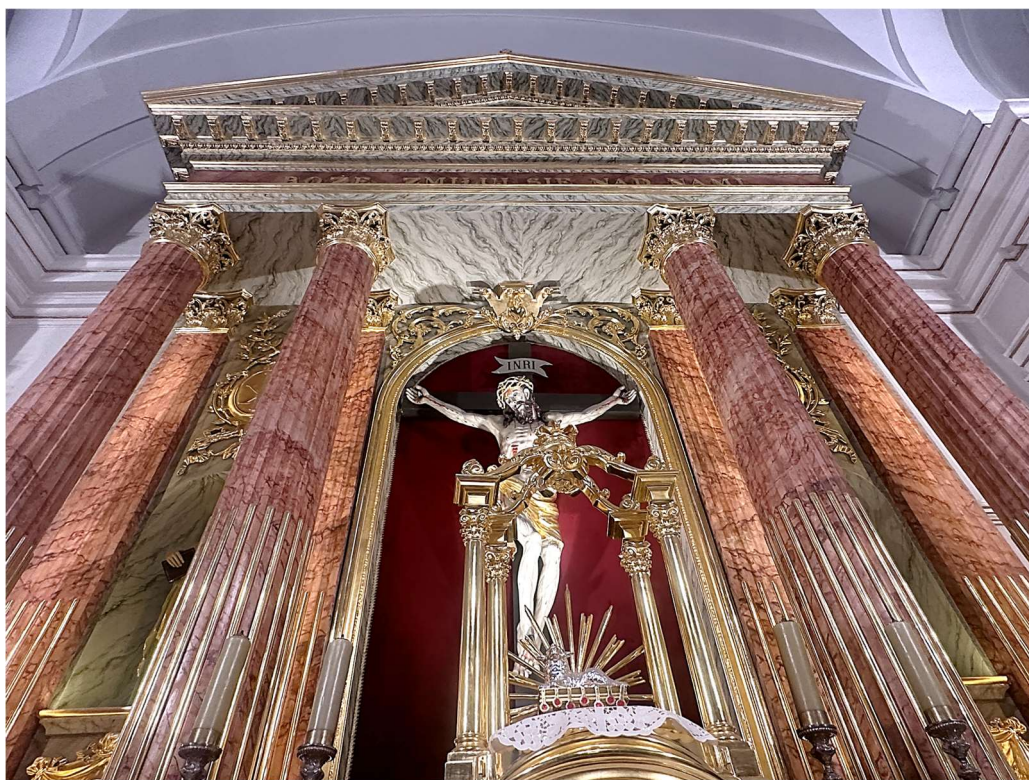
Fot. nr 9.

Niestety prowadzone w latach 2009-2011 prace konserwatorskie ambony i chrzcielniczy podczas których zmieniono ich kolorystkę nie uwzględniając rozwiązań pierwotnych zniekształciły estetykę samych obiektów a także wnętrza kościoła. Obecna białoszara marmoryzacja unifikuje się z jasnym wnętrzem ścian w przeciwieństwie do obecnej polichromii ołtarza głównego i prospektu organowego, która zostały wyeksponowane w latach 2028-2022 podczas prac konserwatorskich (Fot. nr 9, 10).

XIX wieczny ołtarz główny z kościoła parafialnego p.w. Narodzenia NMP w Mińsku Mazowieckim. Widok stanu istniejącego obiektu w listopadzie 2023 roku.

Planowany zakres prac będzie obejmował usunięcie metodami mechaniczno-chemicznymi obecnej marmoryzacji i akrylowego podkładu oraz wyeksponowanie pierwotnej warstwy malarskiej. Po usunięciu współczesnych nawarstwień drewno należy poddać szczegółowym oględzinom i w przypadku występowania destrukcji spowodowanej obecnością insektów przeprowadzić zabiegi biobójcze i wzmacniające. Oryginalną warstwę malarską powinno się oczyścić a ubytki zapraw uzupełnić. W przypadku występowania mniejszych ubytków polichromii należy wykonać uzupełnienia metodą scalająco-naśladowczą farbami olejnymi na spoiwie żywicznym. Jeżeli obszar zniszczeń oryginalnej polichromii będzie znaczący przewiduje się wykonanie rekonstrukcji marmoryzacji nawiązując do rozwiązań z ołtarza głównego.

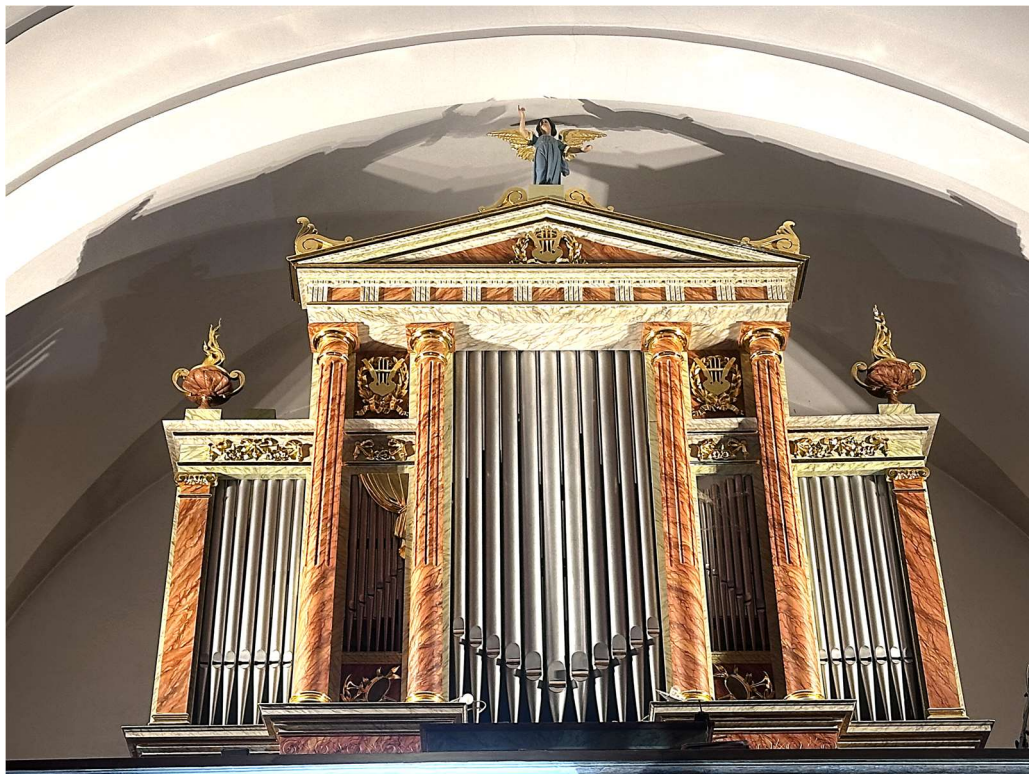
Fot. nr 10. XIX wieczny prospekt organowy z kościoła parafialnego p.w. Narodzenia NMP w Mińsku Mazowieckim. Widok stanu istniejącego obiektu w listopadzie 2023 roku.
